## 스페이스X 스타십 13차 비행 분석

### Ship의 임무 완주와 Super Heavy가 남긴 과제

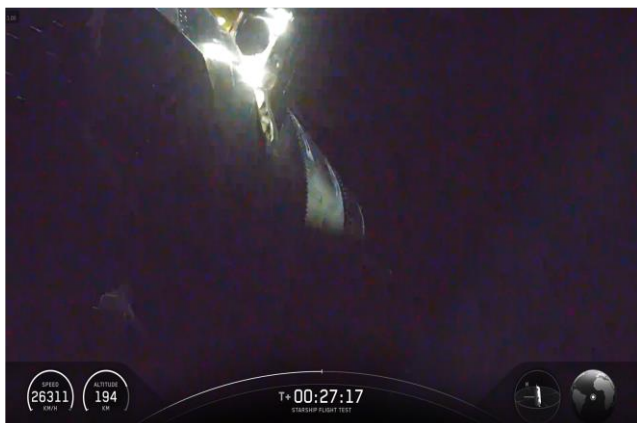
그림 1. 실제 V3 위성 사출에 성공한 Ship

이후 Ship은 측면의 이른바 PEZ dispenser 방식 화물 도어를 통해 Starlink V3 위성 20기를 순차적으로 방출했다. 이전 비행에서도 Starlink 형상의 시뮬레이터를 배치한 사례는 있었지만, 전력·통신·전개 기능을 갖춘 실물 위성을 내보낸 것은 이번이 처음이다. 방출된 위성들은 태양전지판과 안테나를 전개하고 지상 및 기존 Starlink 위성과 RF 통신을 수행했다. 기존 Starlink 군집과 고용량 레이저 링크도 연결했으며 위성별 상태와 주요 텔레메트리를 전송했다. 이 가운데 6기는 카메라와 조명을 이용해 Ship의 타일과 플랩, 전체 형상을 외부에서 촬영했다. SpaceX는 20기 전량과 접촉해 데이터를 수신했다고 밝혔다.

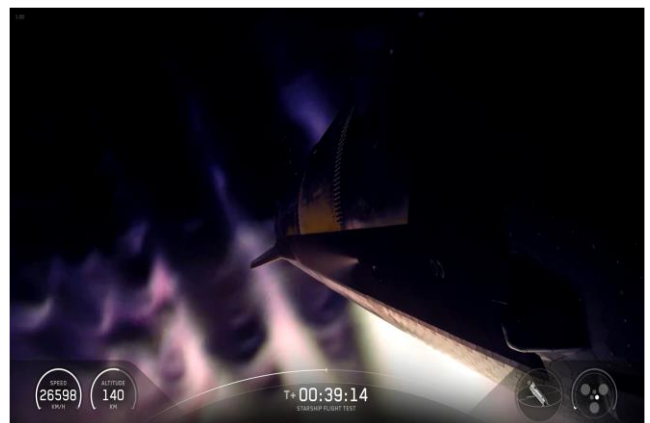
그림 2. 궤도 임무를 위한 재점화 미션에 성공한 Ship

위성 배치 이후 Ship은 Raptor 엔진 1기를 우주 공간에서 재점화했다. 이 기능은 향후 궤도에 진입한 Ship이 속도를 낮춰 대기권에 재진입하기 위한 궤도 이탈 연소와 궤도 변경, 달·화성 임무에서의 추진 기동에 필요하다. 스타십 프로그램 전체로는 2024년 6차 비행에서 우주 공간 엔진 재점화를 수행한 바 있다. 이번 성과의 의미는 V3 Ship과 Raptor 3 조합으로 처음 재점화에 성공했고, 12차에서 엔진 손실로 취소됐던 항목을 정상적으로 완료했다는 데 있다.

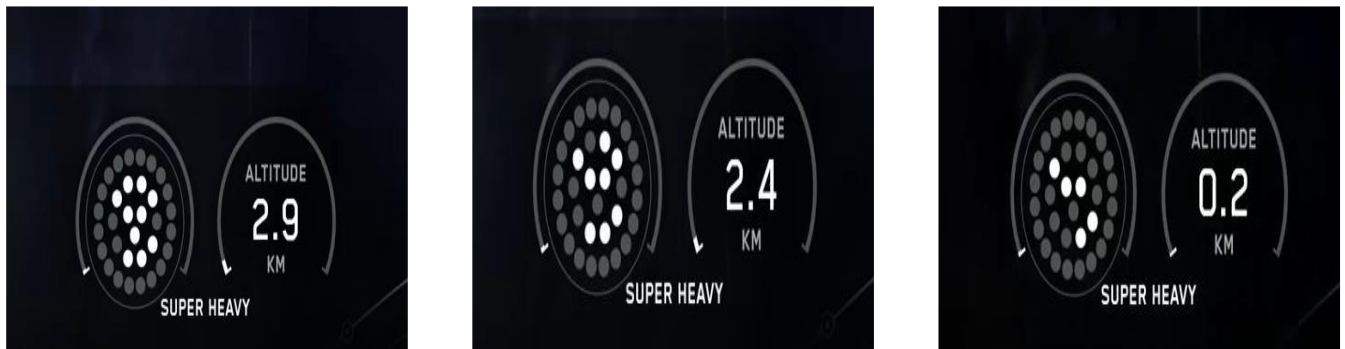
그림 3. 13차 슈퍼헤비 랜딩 번 당시 텔레메트리 정보(10→7→5)

문제는 최종 착수 연소였다. Super Heavy는 목표 해역까지는 도달했지만, 감속에 필요한 수의 엔진을 재점화하지 못했다. 계획은 13기를 먼저 점화해 속도를 크게 낮춘 뒤 수면에 접근하면서 엔진 수를 단계적으로 줄이는 것이었다. 텔레메트리 화면 상 점화 엔진은 10기 안팎에서 7기, 최종 접근 시 5기 수준으로 감소한 것으로 보인다. 다만 SpaceX가 엔진별 점화 결과를 공개하지 않은 만큼 이는 영상에 따른 추정이며, 공식적으로 확인된 것은 착수 연소에 필요한 추력이 확보되지 않아 고속으로 수면에 충돌했다는 사실이다.

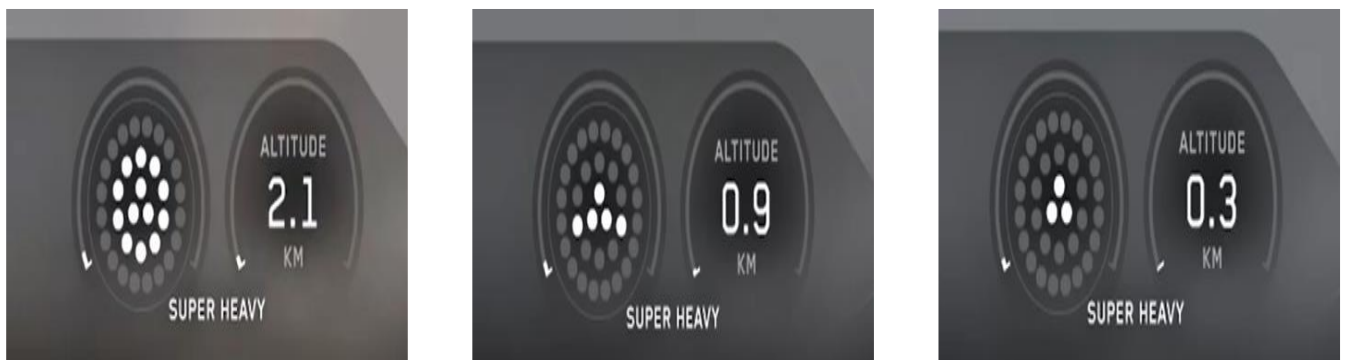
그림 4. V2 버전의 마지막 11차 슈퍼헤비 랜딩 번 당시 텔레메트리 정보(13→5→3)

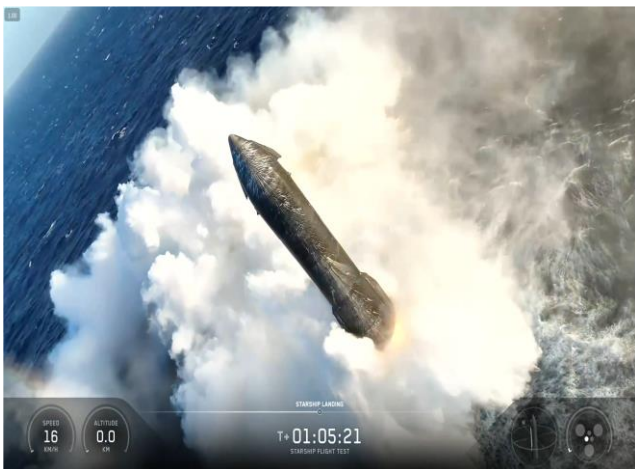
그림 5. 외관상 양호한 상태를 유지한 Ship

13차는 이러한 조건 가운데 비행 성립에 관한 고품질 데이터를 확보한 시험이다. Ship 자체의 카메라와 센서가 상승·재진입 하중과 열환경을 측정했고, Starlink V3 6기가 외부에서 타일과 플랩, 전체 기체 형상을 촬영했다. 착수 이후에도 기체가 파괴되지 않았기 때문에 재진입을 완료한 열차폐체를 이전보다 완전한 형상으로 관찰할 수 있었다. 그러나 해상착수 기체를 회수해 분해하거나 재비행하지 않았기 때문에 타일 내부의 미세균열, 타일과 부착부 사이의 숨은 손상, 부착 스티드의 변형과 피로, 하부 단열재 손상, 스테인리스 동체의 국부 최고온도는 확인할 수 없다.

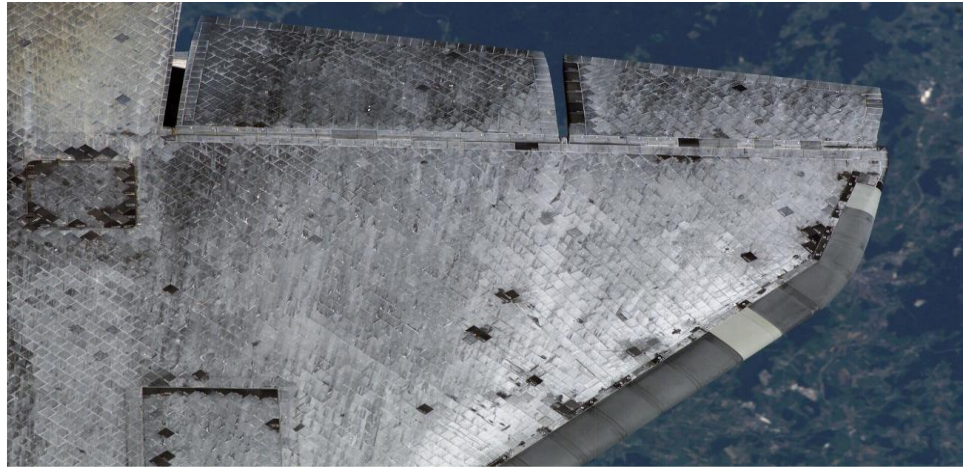
그림 7. 다양한 재료와 맞춤 부품으로 이뤄져있던 스페이스셔틀의 열차폐 방식

이 문제가 왜 결정적인지는 스페이스셔틀이 잘 보여준다. 셔틀의 열차폐는 단일 재료가 아니라 위치별 열환경과 구조 하중에 따라 서로 다른 소재를 조합한 시스템이었다. 가장 높은 열유속을 받는 노즈캡과 날개 앞전에는 강화 탄소-탄소, RCC가 사용됐다. 동체 하부에는 NI-900을 중심으로 한 저밀도 실리카 타일이 적용됐다. NI-900은 부피의 약 94%가 공기여서 단열성은 뛰어났지만 물리적 강도는 낮았다. 상대적으로 온도가 낮은 상부에는 흰색 타일과 유연 단열 블랭킷이 사용됐으며, 운용 후반에는 한 장의 블랭킷으로 여러 개의 타일을 대체해 부품 수와 검사 부담을 줄였다. 최종 형상 기준으로 각 궤도선에는 약 2만4,300개의 타일과 2,300개의 단열 블랭킷이 설치됐다.

셔틀 타일은 알루미늄 동체에 직접 부착되지 않았다. 실리카 타일과 동체 사이에 RTV 실리콘 접착제와 Nomex 펠트 재질의 SIP, 즉 Strain Isolation Pad를 배치해 알루미늄 구조와 실리카 타일의 열팽창 차이와 동체 변형을 흡수했다. 이 구조는 열적·구조적 요구를 충족했지만 타일 교체 공정을 복잡하게 만들었다. 손상 타일을 제거한 뒤 기존 접착제와 SIP 상태를 검사하고 부착면을 세척·수리해야 했다. 교체 타일은 위치별 곡률과 두께에 맞게 가공됐고 접착과 경화 이후 주변 타일과의 높이와 틈새를 다시 측정해야 했다.
